**PENGARUH VARIASI *REPAIR WELDING* PADA  
PENGELASAN *SHIELDED METAL ARC WELDNG*  
TERHADAP SIFAT MATERIAL *WELD JOINT* PIPA API 5L  
GRADE B SCH. 40**

**JURNAL ILMIAH**

# PENGARUH VARIASI REPAIR WELDING PADA PENGELASAN SHIELDED METAL ARC WELDING TERHADAP SIFAT MATERIAL WELD JOINT PIPA API 5L GRADE B SCH. 40

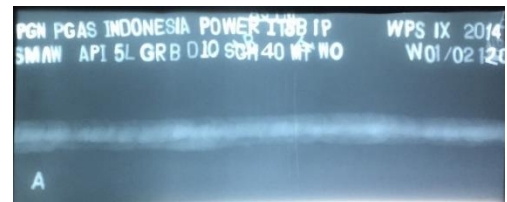
**Gambar 3.1** Film radiografi hasil lasan pada *weld original* (tanpa repair)

Pada **Gambar 3.1** dan **Gambar 3.2**, terlihat bahwa hasil lasan cukup baik dan tidak ada terjadinya cacat sehingga tidak dilakukan perbaikan pengelasan (*repair*

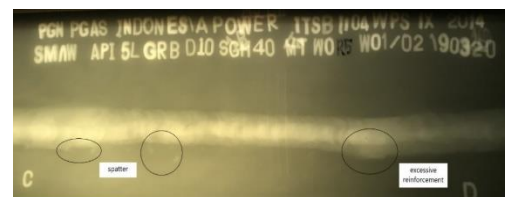
**Gambar 3.3** Film radiografi hasil lasan pada *repair welding 5x*

welding). Sedangkan pada **Gambar 3.3** dan **Gambar 3.4**, terdapat beberapa cacat yang terjadi yaitu *spatter*, *excessive reinforcement*, dan *incomplete penetration*. Cacat *spatter* merupakan percikan logam las yang menempel pada logam induk. Pada film radiografi, cacat *spatter* berbentuk bintik-bintik di daerah luar lasan. Cacat *excessive reinforcement* merupakan hasil lasan pada daerah *capping* yang terlalu tinggi, terlihat pada film radiografi bentuk cacat berbentuk tonjolan pada daerah *capping*. Cacat *incomplete penetration* merupakan cacat yang dikarenakan kurangnya penetrasi pada daerah *root*, pada film radiografi terlihat bagian yang berwarna lebih gelap pada jalur lasan *root*.

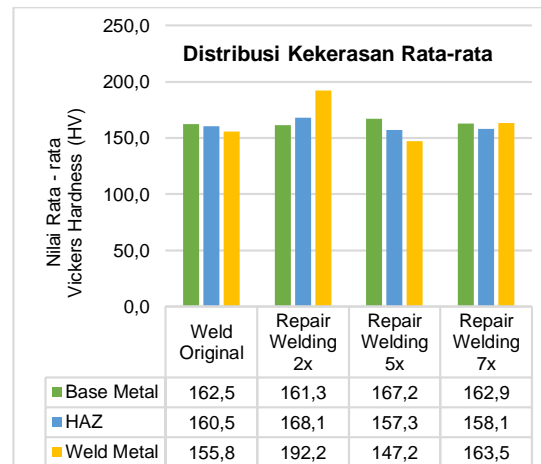
**Gambar 3.9** Distribusi kekerasan rata-rata hasil las variasi *repair welding*

Pada **gambar 3.9** menunjukkan perbandingan nilai kekerasan rata-rata hasil pengelasan SMAW menggunakan variasi *repair welding* pada daerah las yaitu logam induk (*base metal*), *heat affected zone* (HAZ), dan logam las (*weld metal*). Nilai kekerasan rata-rata daerah *base metal* pada variasi *repair welding* tidak mengalami perubahan yang cukup signifikan, sehingga memiliki sifat keras dan getas yang hampir sama. Begitupun pada daerah HAZ yang

tidak mengalami perubahan yang cukup signifikan pada semua variasi *repair welding*. Akan tetapi, terjadi perubahan nilai kekerasan rata-rata yang signifikan pada daerah *weld metal*. *Weld metal* pada hasil lasan *repair welding 2x* memiliki nilai kekerasan rata-rata tertinggi, sehingga sifatnya lebih keras dan getas. Sedangkan *weld metal* pada hasil lasan *repair welding 5x* memiliki nilai kekerasan rata-rata terendah, sehingga sifatnya lebih ulet dan tangguh. Kekerasan pada *weld metal* dapat meningkat karena laju pendinginannya cepat sehingga dampaknya pada struktur mikro yaitu adanya *martensite* atau fasa yang mempunyai sifat keras lainnya seperti *bainite* atau *pearlite* yang halus. Jika tidak mengalami transformasi fasa maka akan terjadi pengecilan ukuran butir. Sedangkan kekerasan pada *weld metal* dapat menurun karena memungkinkan adanya hidrogen pada *weld metal*, hal ini disebabkan karena elektroda yang lembab. Laju pendinginan yang lambat juga mempengaruhi menurunnya sifat kekerasan serta terjadi pembesaran ukuran butir. Seluruh nilai kekerasan hasil pengelasan pada variasi *repair welding* dapat diterima karena nilai kekerasannya  $\leq 250$  HV10 berdasarkan acuan API 1104 (*Welding of Pipelines and Related Facilities*).

kriteria penerimaan berdasarkan acuan API 1104 (*Welding of Pipelines and Related Facilities*) yaitu  $\leq 250$  HV10. Catatan: untuk daerah *weld metal* pada *repair welding 2x* memiliki nilai kekerasan rata-rata yang sangat tinggi yaitu 192,2 HVN sedangkan daerah *weld metal* pada *repair welding 5x* memiliki nilai kekerasan rata-rata yang sangat rendah yaitu 147,2 HVN.

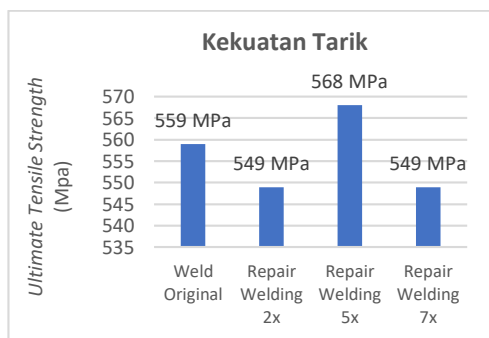
**Gambar 3.10** Kekuatan tarik terhadap variasi *repair welding*

Pada **Gambar 3.10**, menunjukkan perbandingan kekuatan tarik terhadap variasi *repair welding*. *Repair welding 5x*

memiliki nilai kuat tarik yang paling besar, yaitu 568 MPa. *Repair welding 2x* dan *repair welding 7x* memiliki nilai kuat tarik yang paling rendah dan sama nilainya yaitu 549 MPa. Menurunnya kekuatan tarik terjadi karena adanya siklus termal yang tinggi pada daerah patah yang mengubah sifatnya menjadi lebih ulet sehingga mempengaruhi kuat tariknya. Berdasarkan kriteria penerimaan material terhadap kuat tarik pada acuan standar API 1104 (*Welding of Pipelines and Related Facilities*), jika spesimen patah di luar zona las dan fusi (yaitu dalam logam induk) pada kekuatan tarik tidak kurang dari 95% dari kekuatan tarik minimum yang sudah ditentukan pada material pipa, maka pengelasan dapat diterima dan memenuhi persyaratan. Nilai kuat tarik material pipa API 5L Grade B PSL 2 ditentukan berdasarkan acuan standar API *Specification 5L (Specification for Line Pipe)*, yaitu 415 MPa – 655 MPa. Hasil kuat tarik pada spesimen uji tarik pada variasi *repair welding* dapat diterima dan sesuai dengan persyaratan pada standar yang sudah ditetapkan.
