BAB I PENDAHULUAN

1.1. Latar Belakang

Dalam kasus ini akan membahas stasiun *thresher*. *Thresher* adalah alat yang ada di Pabrik Kelapa Sawit berfungsi untuk memisahkan brondolan dari janjang dengan cara membanting Tandan Buah Masak di dalam drum *thresher* secara berulang-ulang yang sudah terlebih dahulu direbus di stasiun sterilizer. Brondolan yang sudah terpisah akan dibawa oleh *Conveyor* menuju stasiun *digester* dan *press* untuk dilakukan pemisahan antara daging brondolan dan minyak, sedangkan janjang kosong yang ada akan ditampung di *Empty bunch area* (EBA) untuk digunakan lagi di kebun (*estate*)^[2].

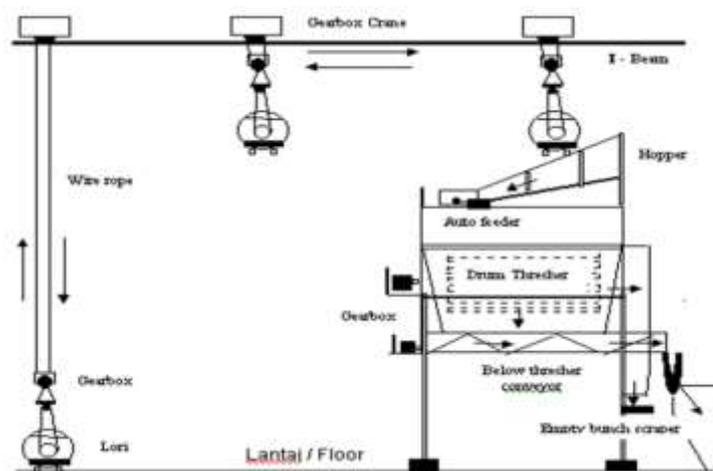
Gambar 1.1. Stasiun Thresher menggunakan *Hoist Crane*^[3].

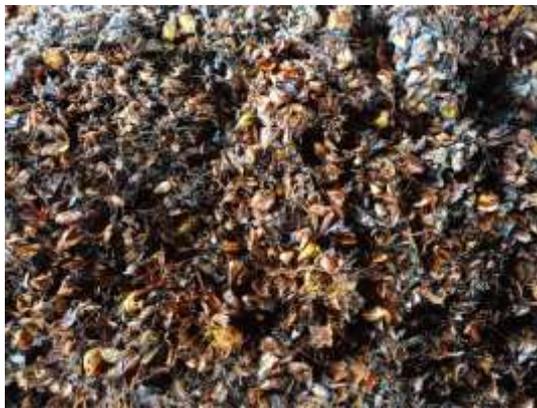
Gambar 1.2. Akumulasi Calyx

Buah matang yang sudah dituangkan di *hopper thresher* akan bertahap masuk kedalam drum *thresher* untuk dilakukan proses pembantingan. Buah yang dibanting tersebut akan memisahkan brondolan dan janjangnya. Namun tak hanya itu, akumulasi *calyx* brondolan akan ikut terpisah pula, hal ini diakibatkan proses pembantingan yang berulang-ulang di dalam drum *thresher* tersebut. Akumulasi *calyx* adalah kumpulan kelopak-kelopak brondolan yang terlepas, brondolan kecil dan sampah-sampah kecil lainnya. Dimana kumpulan sampah kecil ini jika bertahan lama akan dapat menjadi kerak dan menempel pada dinding pintu *Thresher*.

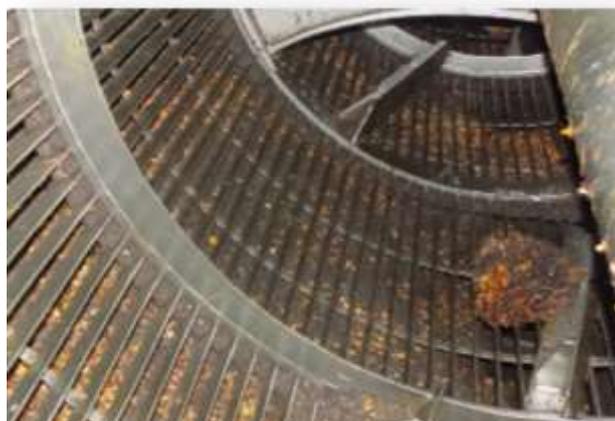
Gambar 1.3. pintu Thresher sudah penuh dengan kerak/sampah.

Akibat pengolahan yang dilakukan terus menerus, ditemukannya beberapa kasus kondisi pintu *thresher* sudah penuh dengan kerak/sampah akumulasi *Calyx* dan brondolan yang mengakibatkan jalan keluar brondolan melalui kisi-kisi Drum *Thresher* ke *Below Thresher Conveyor* menjadi terhalang.

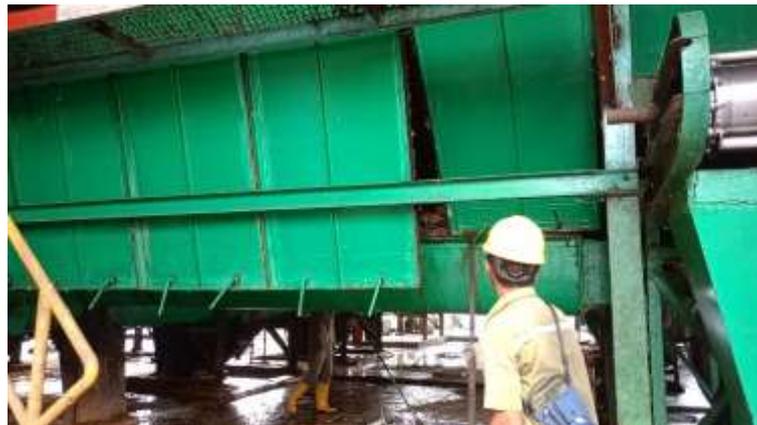
Gambar 1.4. Proses buka tutup pintu *Thresher*.

Adapun cara membuka dan menutup pintu sebelum dilakukannya modifikasi adalah dengan membuka engsel pintu dari jarak 1 meter, hal ini dikarenakan bantingan pintu yang cukup kuat saat engsel pintu telah dibuka.

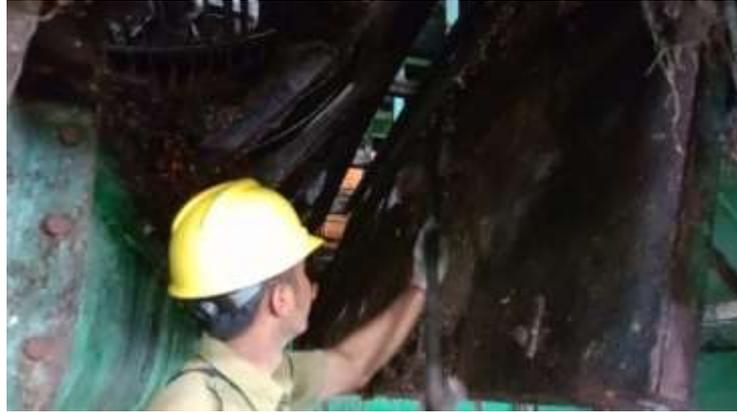
Gambar 1.5. Proses pembersihan pada dinding pintu.

Karena pembersihan mengharuskan membuka pintu *thresher*, tidaklah mungkin dilakukan saat pengolahan sedang berlangsung, oleh karena itu diperlukan waktu khusus untuk pembersihan. Biasanya proses pembersihan dilakukan saat hari minggu.

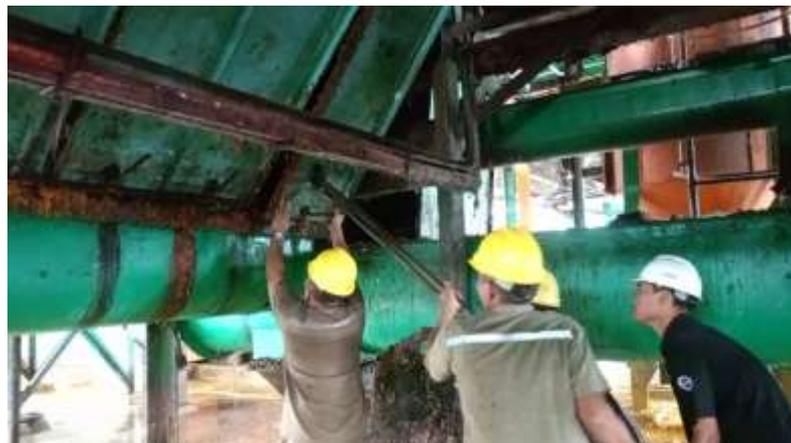
Gambar 1.6. Proses menutup pintu *Thresher* yang membutuhkan 3 orang dikarenakan beratnya pintu Thresher.

Pada Rama Rama Mill terdapat 3 unit *thresher* dan 1 unit *rethresher* dan yang beroperasi adalah 2 unit *thresher* serta 1 unit *thresher* digunakan sebagai *spare*. Oleh karena itu dalam satu minggu perlu membersihkan 3 unit *thresher* sekaligus, untuk membersihkan *thresher* pula membutuhkan waktu 1 jam/unit serta 3 orang tenaga kerja.
