PENGGUNAAN LIMBAH MASKER SEBAGAI CAMPURAN BAHAN PEMBUATAN PAVING BLOCK

Farhan Dwi Yudistira

Mahasiswa Program Sarjana Teknik Sipil

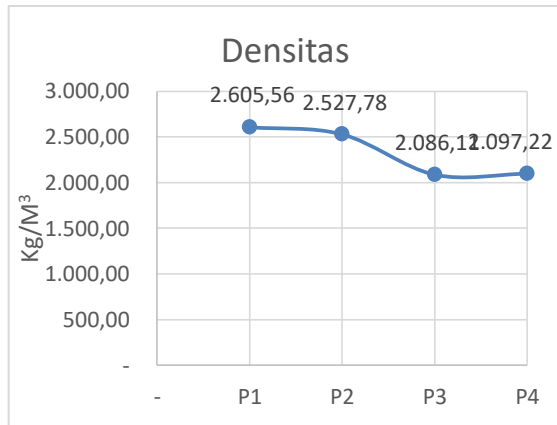
Grafik 1 Perbandingan Uji Densitas

Dari grafik 1 dapat dilihat densitas tertinggi terjadi pada campuran P1 yaitu *paving block* tanpa campuran limbah masker yaitu sebesar 2.605,56 kg/m³. Sedangkan densitas terendah terjadi pada campuran P3 dengan penambahan limbah masker sebesar 10%. Jika dilihat kembali, perbedaan densitas pada campuran masker sebesar 5% dan 10% mencapai 17,5% perubahan yang terjadi sangat besar dibandingkan dengan penurunan densitas pada campuran 5% dari campuran 0% yang hanya memiliki selisih 3%. Mengingat hubungan antara nilai kuat tekan dan densitas,

dari kondisi tersebut dapat disimpulkan campuran masker yang berlebih dapat memberikan dampak yang tidak baik terhadap karakteristik sampel.

Sampel dengan campuran masker 0% nilai densitas paling besar dan sampel dengan persentase limbah masker 15% memiliki nilai densitas kecil. Jika dilihat pada

grafik 1, terdapat penurunan densitas seiring dengan penambahan campuran masker. Penurunan yang signifikan dapat dilihat pada campuran P3 sebesar 10%.

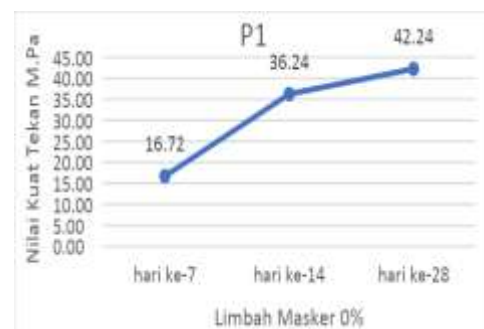
Grafik 3 Sampel P1 *Paving Block* Limbah Masker 0%

Pada grafik 3 terlihat tren meningkat seiring dengan bertambahnya usia dari *paving block* variasi hasil kuat tekan jika di konversi dari usia 28 hari ke 7 hari terdapat perbedaan yang cukup besar namun masih memiliki kenaikan yang baik dilihat pada kondisi tertinggi pada usia 28 hari.

Campuran 0% limbah masker merupakan kondisi *paving block* tanpa penambahan limbah masker. Hasil kuat tekan terdiri dari tiga usia yang berbeda seperti yang dapat dilihat pada grafik 3.

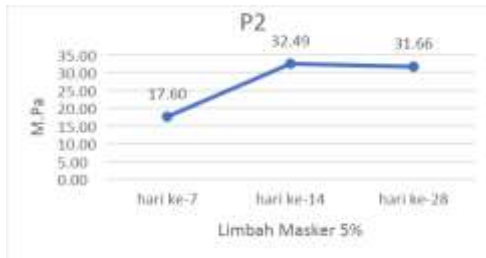
Grafik 4 Sampel P2 Paving Block Limbah Masker 5%

Uji kuat tekan grafik 4 *paving block* dengan campuran limbah masker 5% pada hari ke-28 mengalami penurunan sebesar 0,83 M.Pa atau 2,55%. Jika dikonversi dari usia tujuh hari, *paving block* usia 28 hari masih memiliki batas yang baik artinya terdapat ragam yang tidak normal pada sampel usia 14 hari. Kondisi ini dapat disebabkan oleh proses curing yang tidak optimal dan distribusi limbah masker saat mixing tidak terjadi secara merata atau memiliki volume masker berbeda setiap sampelnya.

Campuran 5% memiliki hasil yang berbeda dengan campuran 0% pada saat usia 28 hari dimana kuat tekannya menurun. Hal ini dapat dilihat pada grafik 4.

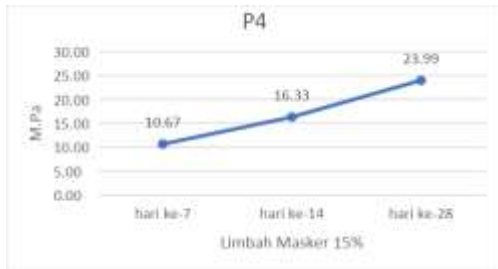
Grafik 6 Sampel P4 Paving Block Limbah Masker 15%

Pada grafik 6 campuran 4 *paving block* campuran limbah masker 15%, pada hari ke-28 mengalami kenaikan yang besar dibandingkan campuran lainnya sebesar 31,92%. Dan tren kenaikan usia 28 hari naik lebih signifikan dibandingkan nilai kuat tekan usia 14 hari.

Nilai kuat tekan pada campuran 15% memiliki tren kenaikan yang sesuai dengan konversi usia. Hanya saja ada sedikit perbedaan jika dilihat pada grafik 6.

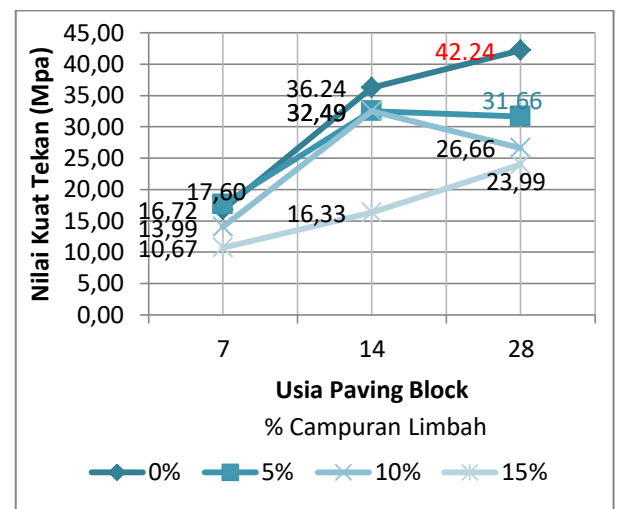
Grafik 7 Hasil Nilai Kuat Tekan Tiap Campuran

Penjabaran hasil kuat tekan pada masing masing campuran pada point A, B, C, dan D tentunya memiliki hasil yang berbeda, untuk dapat melihat perbedaan tersebut dapat diperhatikan pada grafik 7. Dilihat pada grafik 7 persebaran yang baik hanya terdapat pada campuran 0% dan 15% sedangkan pada campuran 5% dan 10% terdapat penurunan pada usia 14 hari ke 28 hari. Pada usia 7 hari nilai kuat tertinggi terjadi pada campuran 5%

sedangkan nilai kuat tekan tertinggi pada usia 14 dan 28 hari terdapat pada campuran tanpa limbah masker. Akan tetapi nilai kuat tekan tertinggi pada usia 28 hari terjadi pada campuran masker sebesar 0% atau *paving block* tanpa campuran masker dengan nilai kuat tekan sebesar 42,24 Mpa.

Sedangkan pada *paving block* dengan campuran masker memiliki nilai kuat tekan tertinggi pada campuran 5% (campuran limbah masker paling sedikit) dengan nilai kuat tekan sebesar 31,66 Mpa. Dari kondisi tersebut disimpulkan campuran masker $\geq 5\%$ memberikan dampak yang kurang baik terhadap nilai kuat tekan *paving block*,

semakin banyak % campuran masker maka nilai kuat tekan *paving block* akan semakin kecil.

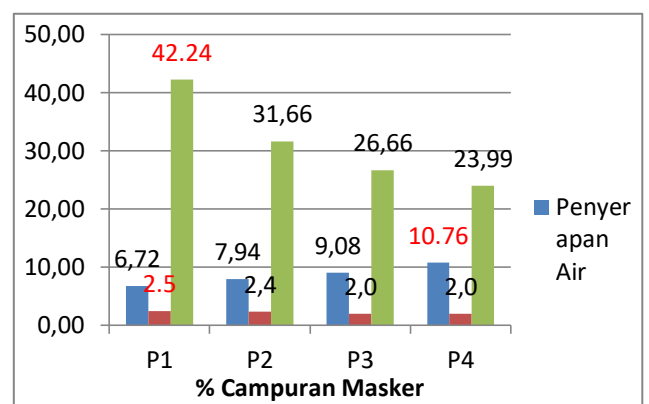
Grafik 8 Pengaruh Penyerapan Air Dan Densitas Terhadap Nilai Kuat Tekan paing block

Dilihat pada grafik 8, semakin tinggi % penyerapan air maka massa jenis atau densitas dan nilai kuat tekan *paving block* menurun hal ini. Sedangkan semakin tinggi densitas maka semakin tinggi nilai kuat tekan yang dihasilkan. Hal ini dapat disebabkan oleh rongga yang dipengaruhi oleh campuran masker.

Hasil nilai kuat tertinggi terjadi pada *paving block* tanpa campuran masker sebesar 42,24 Mpa dengan hasil penyerapan air paling rendah sebesar 6,72% dan densitas tertinggi sebesar 2,5 gr/cm^3 . Sedangkan pada

paving block yang terdapat campuran masker menghasilkan nilai kuat tertinggi pada campuran 5% dengan nilai penyerapan air yang lebih tinggi dan menghasilkan densitas yang lebih rendah dari campuran tanpa masker. Terjadi perbedaan signifikan pada tiap campuran *paving block* seperti pada grafik 8.

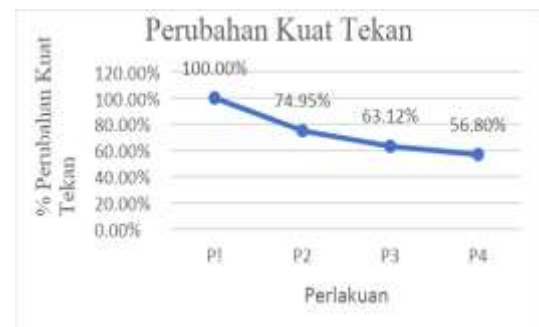
Grafik 9 Perubahan Kuat Tekan

campuran 5%, 10%, dan 15% berpengaruh menurunkan nilai kuat tekan yang diterima dari *paving block* kondisi penurunan ini dapat dilihat pada grafik 9. Grafik 9 menunjukkan penurunan sisa kuat tekan *paving block* campuran limbah masker, *paving block* dengan campuran limbah masker 15% mempunyai nilai sisa kuat tekan terendah yang dikarenakan limbah masker menurunkan kuat tekan dari *paving block*.

Semakin banyaknya campuran limbah masker hasil kuat tekan sisa semakin turun, terlihat pada campuran 15% dengan nilai kuat tekan 56,8% dari campuran tanpa limbah masker. Menurut nilai kuat tekan, tentunya *paving block* dapat digunakan jika memenuhi standard tertentu. Pada hal ini mengacu pada SNI yang memberikan referensi

Pada tabel 8 dapat dilihat nilai kuat tekan sisa atau perubahan nilai kuat tekan seiring dengan semakin banyaknya campuran limbah masker dari kondisi nilai kuat tekan tanpa campuran limbah masker. Yang berarti limbah masker
