# BAB I

## PENDAHULUAN

Penelitian ini akan mencari penyebab kerusakan *impeller* pada pompa *dewatering* pada PLTA Cirata.

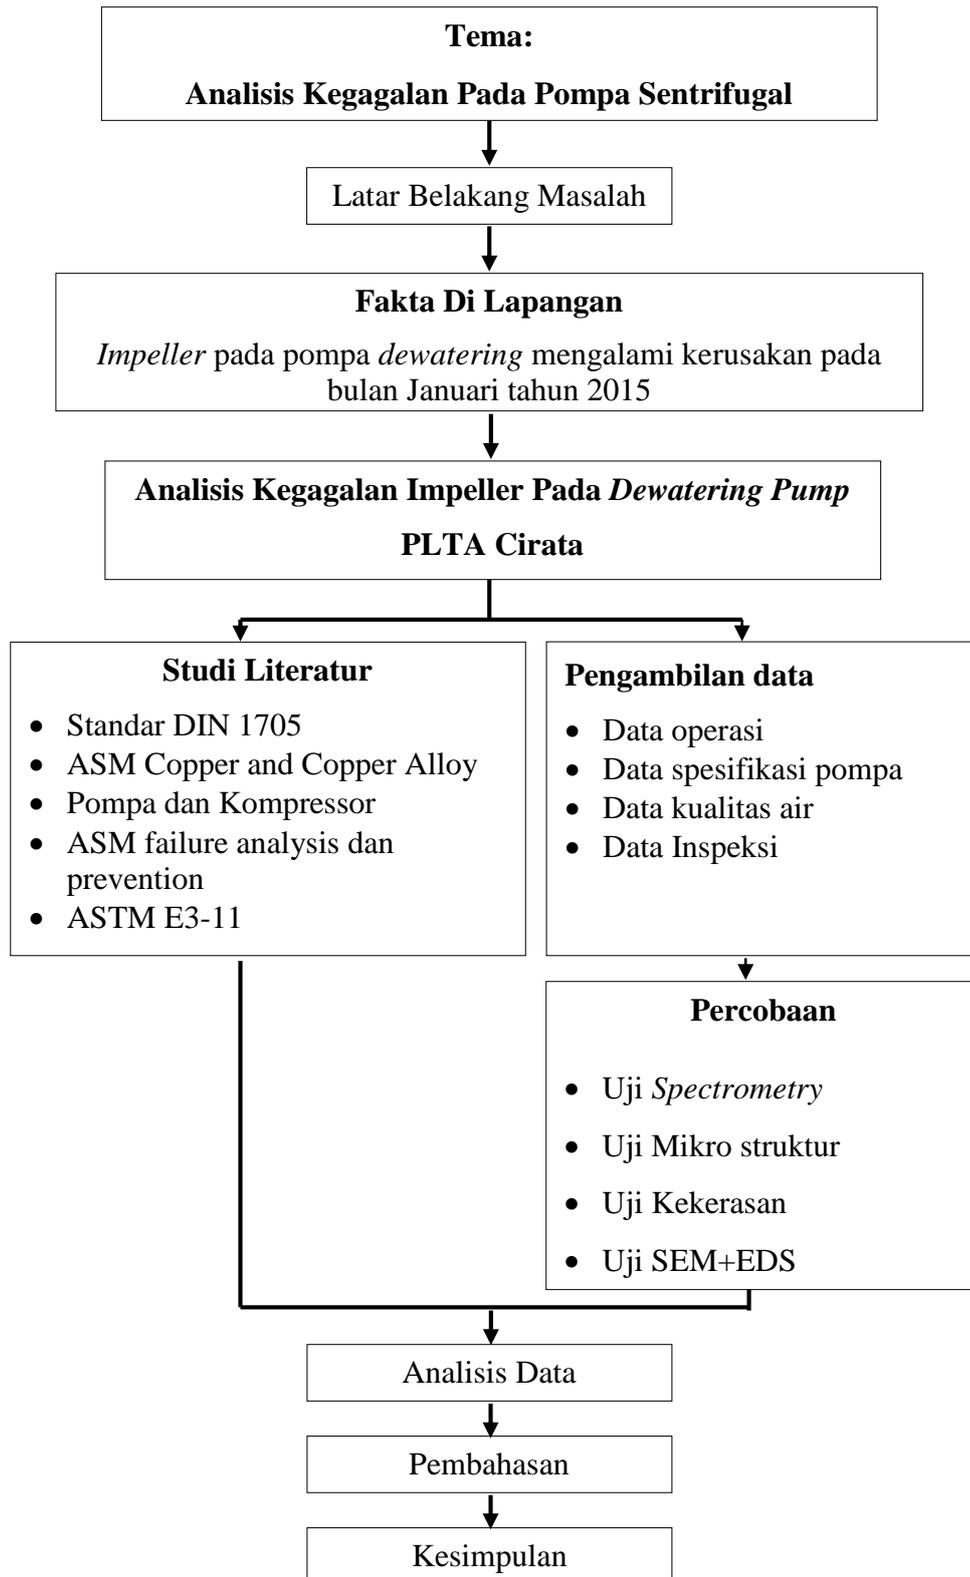
**Gambar 1. 1** Diagram Alir Metodologi Penelitian

Diagram alir metodeologi penelitian dapat dilihat pada gambar 1.1 berikut:
